Reparaturanleitung BIOSTAR® 4-Aligner

6 Austausch CMOS Batterie

ERROR 007 Die Batteriespannung liegt unter 2,8 V → Austausch der Knopfzelle CR2032

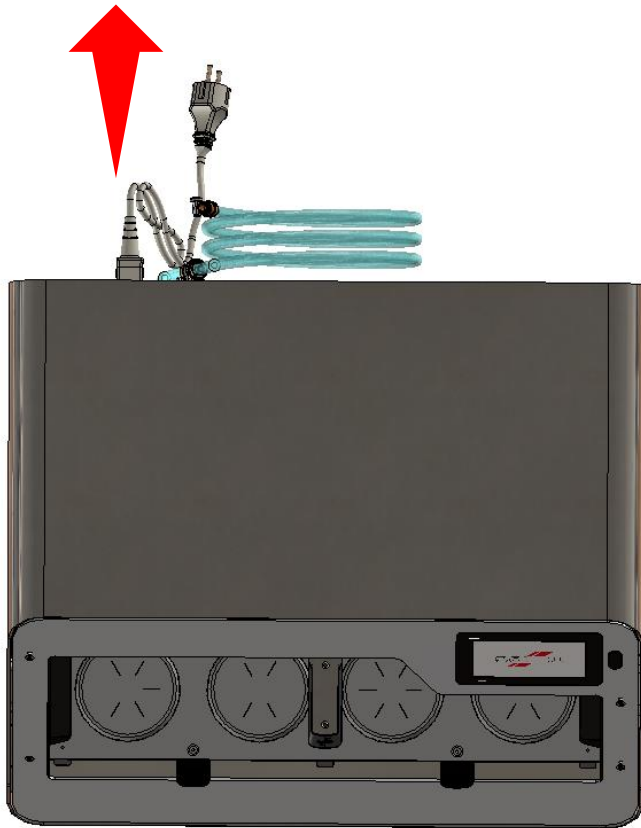
1 TRENNEN SIE DAS GERÄT VOM STROMNETZ!

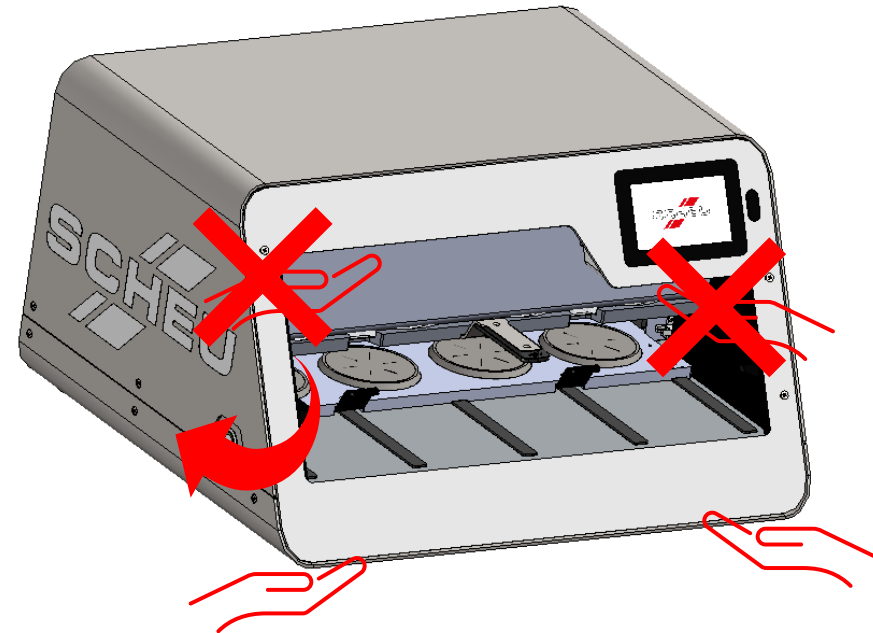
2 Drehen Sie das Gerät um, so dass die Rückseite des Gerätes frei zugänglich ist.

Bitte NICHT das Gerät dabei an der FRONTBLENDE anheben, sondern greifen Sie unter das Gerät!!

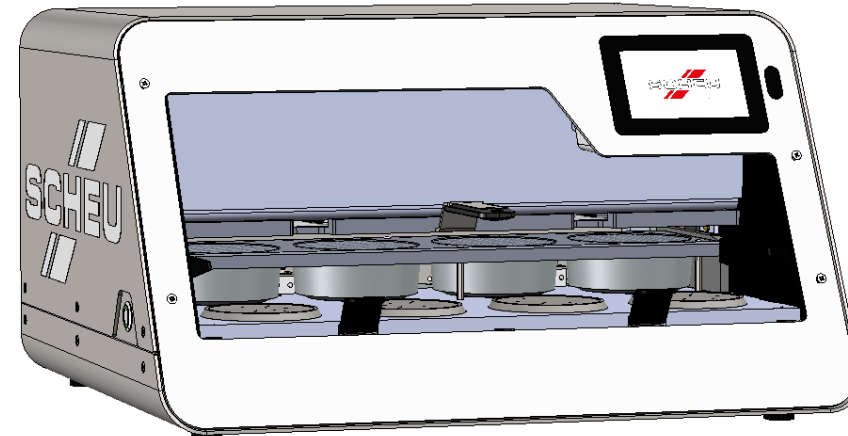
7

Nun die Rückwand mit den 6 Schrauben befestigen.
